Oil spill in Ilha Grande Bay: analysis of the impact mitigation process

Derramamento de óleo na Baía de Ilha Grande: análise do processo de mitigação dos impactos

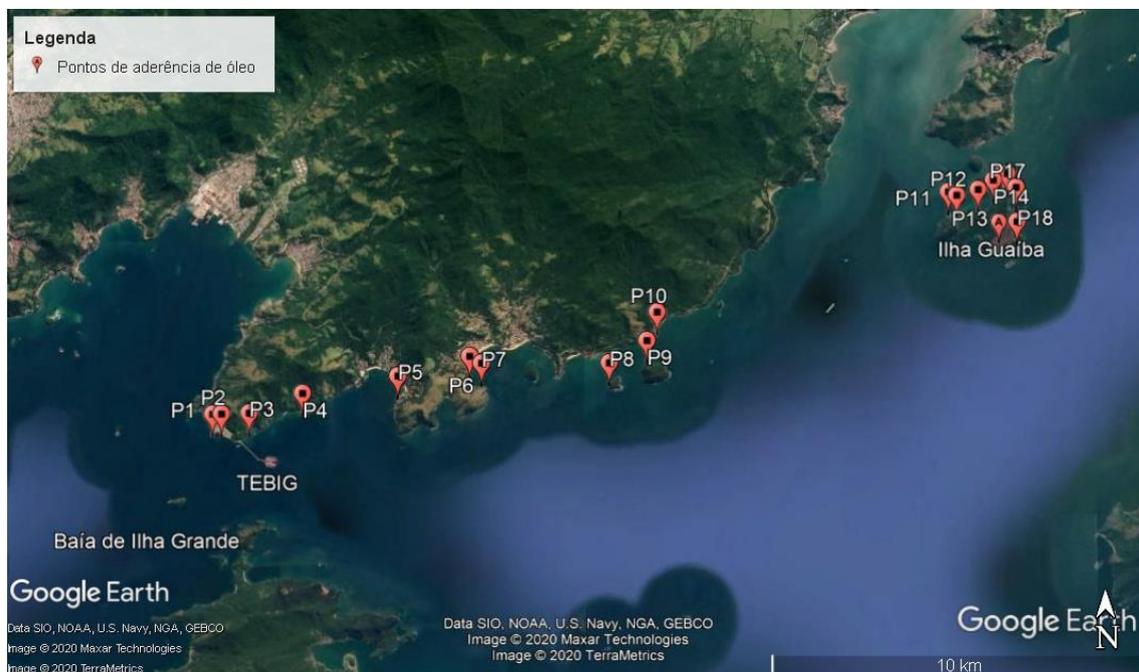
Figura 2 – Locais com pontos de aderência de óleo no substrato.

As vistorias de acompanhamento de impacto foram realizadas em 84 km de costa com levantamento de 18 pontos com óleo aderido ao substrato rochoso (Figura 2). A Ilha Guaíba, localizada nas coordenadas 23°0'13.88" S e 44°2'21.35" foi o local com maior área de substratos rochosos contaminados pelo óleo. Nessa Ilha foram registrados 8 pontos de costão rochoso com óleo aderido ao substrato.

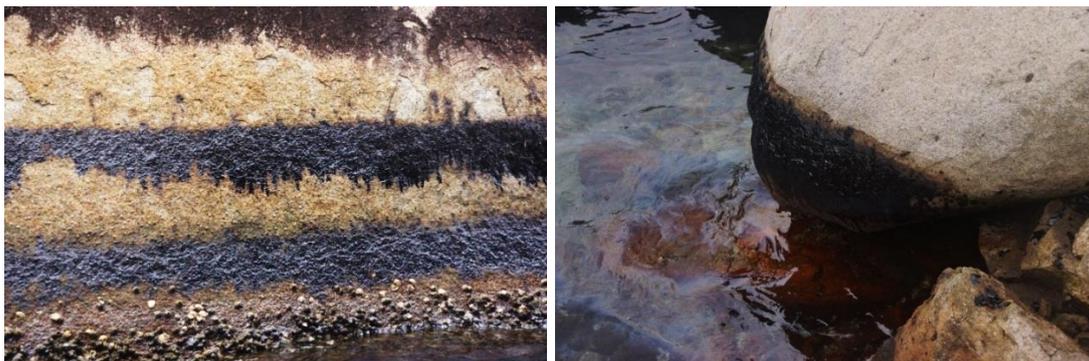
Figura 3 – Substrato rochoso com duas faixas de óleo aderido

Uma situação combinada de marés altas de sizígia, somados a ventos fortes nos momentos de toque do óleo nos substratos, levaram a ocorrência, em diversos pontos, mas principalmente na Ilha Guaíba, de duas faixas de aderência de óleo do substrato rochoso (Figura 3).

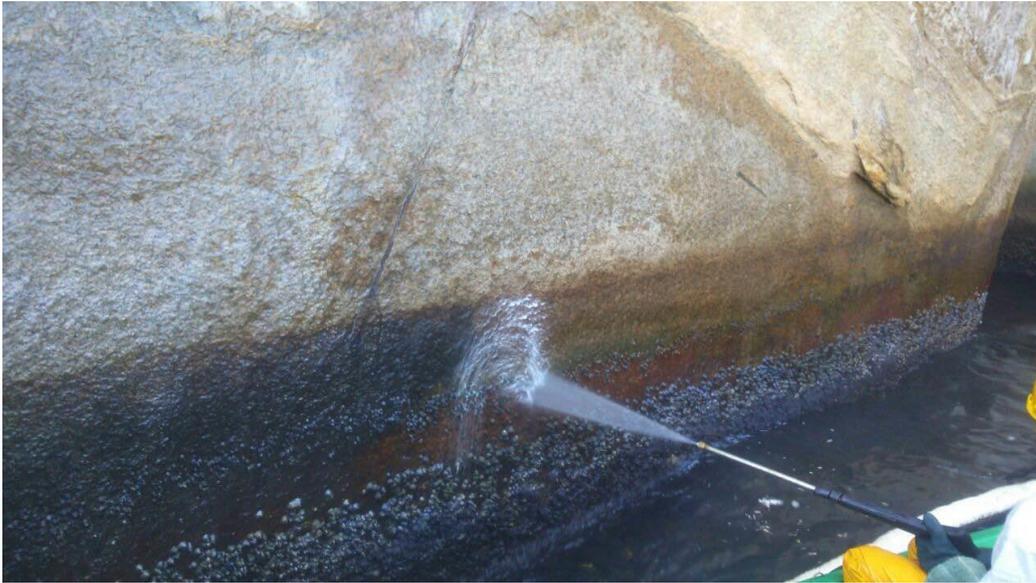
Figura 4 – Eficácia do método de limpeza dos substratos rochosos.

As lavagens a baixa pressão, com temperatura ambiente e água do mar, se mostraram eficazes na remoção do óleo aderido ao substrato rochoso. Após a intensa lavagem o substrato se mostrou livre do óleo aderido (Figura 4). Ao fim dos 90 dias de ação mitigadora, cerca de 90% dos costões rochosos impactados pelo óleo se encontravam sem produto aderido. Os resíduos gerados foram recolhidos por equipamentos de sucção, acondicionados em embalagens próprias para transporte deste tipo de resíduos e destinados na empresa, para separação água/óleo dentro dos padrões legais vigentes.

A lavagem dos substratos foi realizada com lavagens com máquinas wap, com baixa pressão, temperatura ambiente com água do mar, com auxílio de embarcações. Para a lavagem a área afetada foi cercada por barreiras de contenção e barreiras absorventes para conter o produto resultante, que foi recolhido por equipamentos de sucção e acondicionados em *big bags* próprias para recolhimento de óleo.
