SOLUÇÃO BASEADA NA NATUREZA: RAMPA PARA MITIGAÇÃO DE
EROSÃO COSTEIRA NA ENSEADA DO FUNDÃO

Dissertação de Mestrado apresentada ao Programa de Pós-graduação em Engenharia Oceânica, COPPE, da Universidade Federal do Rio de Janeiro, como parte dos requisitos necessários à obtenção do título de Mestre em Engenharia Oceânica.

Rio de Janeiro
Dezembro de 2024

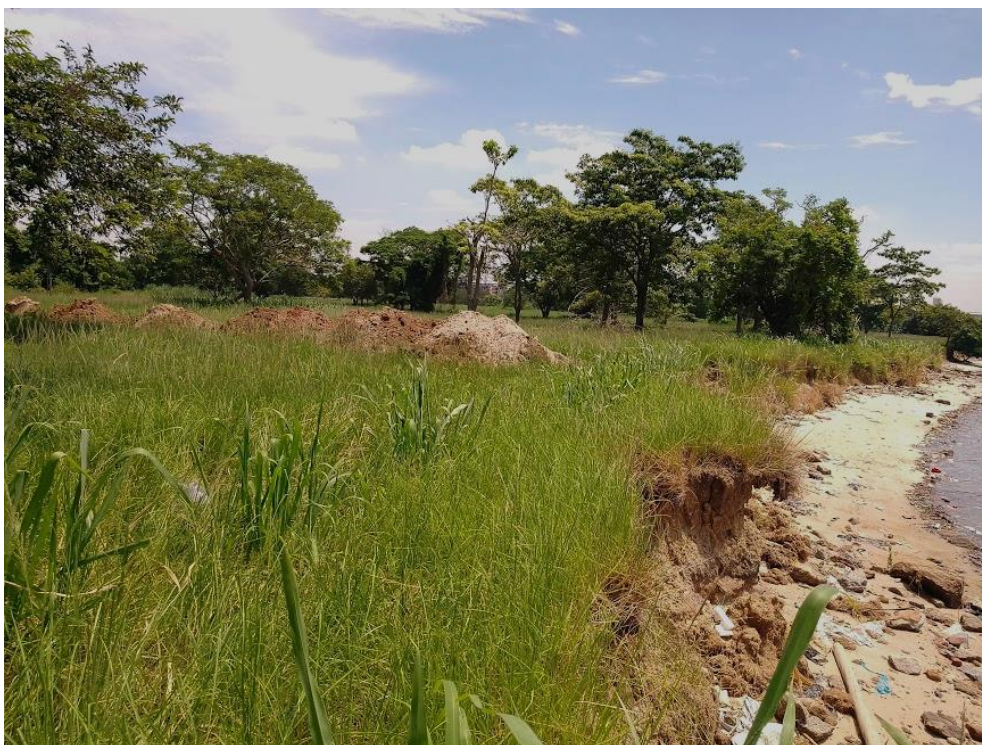
Figura 1 - Enseada do Fundão, situação antes da intervenção (Fonte: acervo pessoal; março/2023).

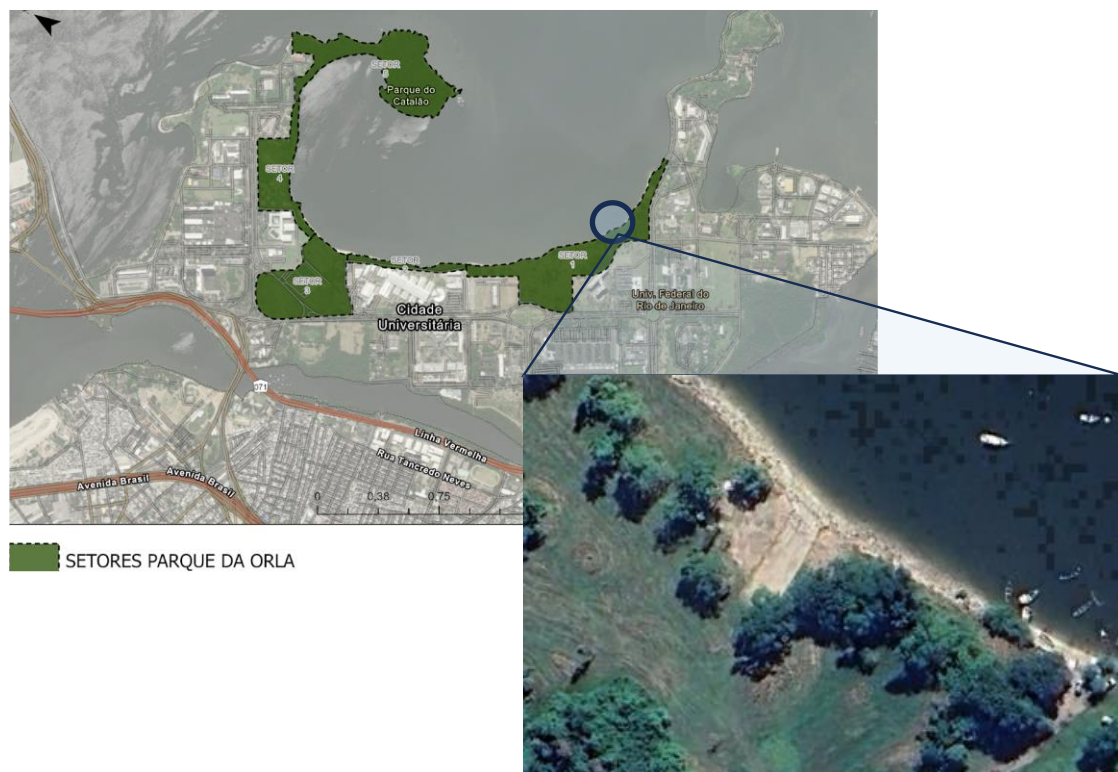
Figura 2 – Localização da área de estudo (Fonte: adaptado de CONSUNI, 2023 e Google Earth, abril/2023).

A Figura 2 indica a localização da rampa experimental, dentro do contexto do Parque da Orla, na Enseada do Fundão.

A escolha do local a ser monitorado considerou a maior diferença entre o nível do terreno natural do futuro Parque da Orla e o nível da praia, inserido no Setor 1 (etapa

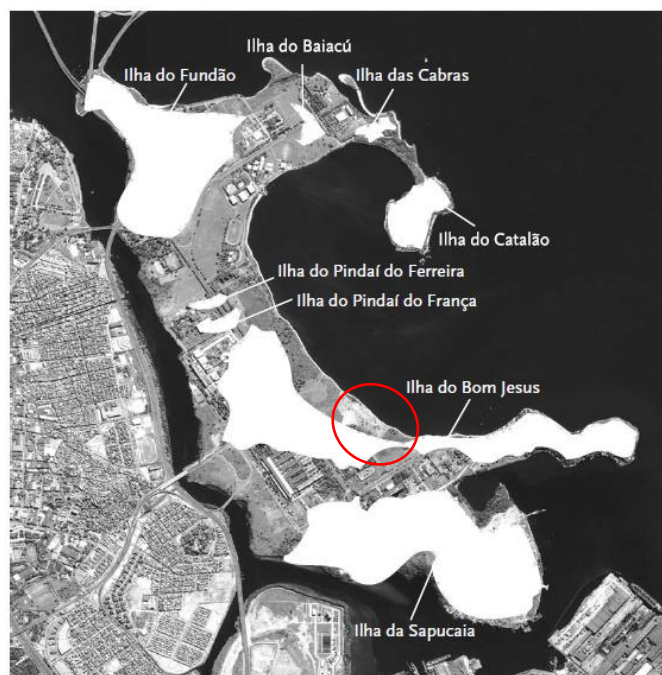
Figura 4 – Sobreposição e identificação das ilhas originárias sobre imagem da Ilha da Cidade Universitária (Gamboa, 2007) – acrescentado destaque em vermelho na área de monitoramento desta pesquisa.

A Ilha da Cidade Universitária (também conhecida como “Ilha do Fundão”) é fruto do aterramento de oito ilhas preexistentes: a do Fundão; a da Sapucaia; a do Bom Jesus; a Pindaí do Ferreira; a Pindaí do França; a do Catalão; a do Baiacu; e a das Cabras; conforme apurado por Gamboa (2007). Segundo a autora, o processo de aterramento teve início em 1948 e foi concluído em 1953, transformando o antigo arquipélago em uma ilha única, após o acréscimo de mais de três milhões de metros quadrados de área efetiva (Figura 4).

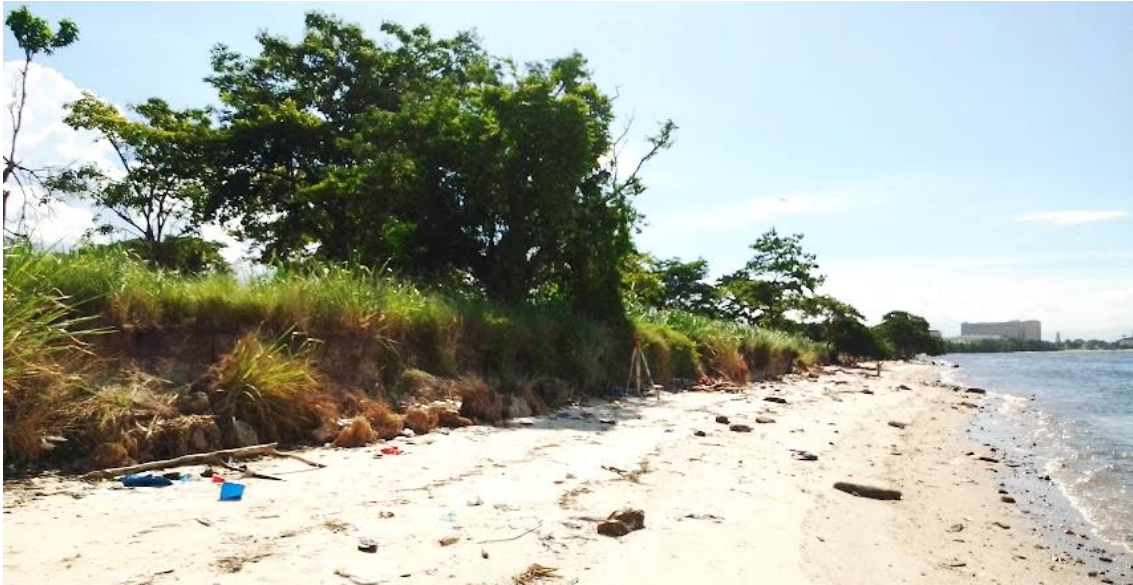
Figura 5 – Vista lateral de trecho da Enseada do Fundão, em período de maré baixa (Fonte: acervo pessoal; março/2023).

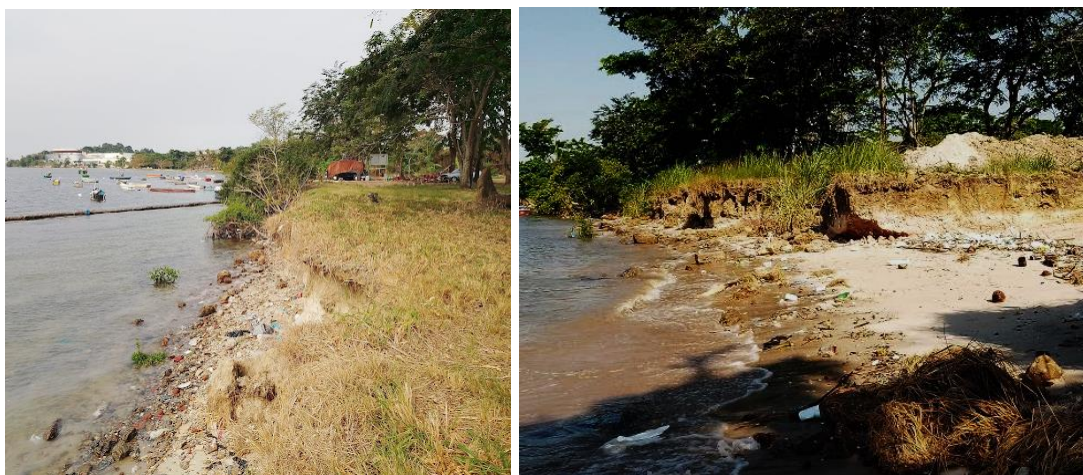
Figura 8 – Situação da região de estudo, trechos sem (esq.) e com (dir.) a intervenção (Fonte: acervo pessoal, Março/2023).

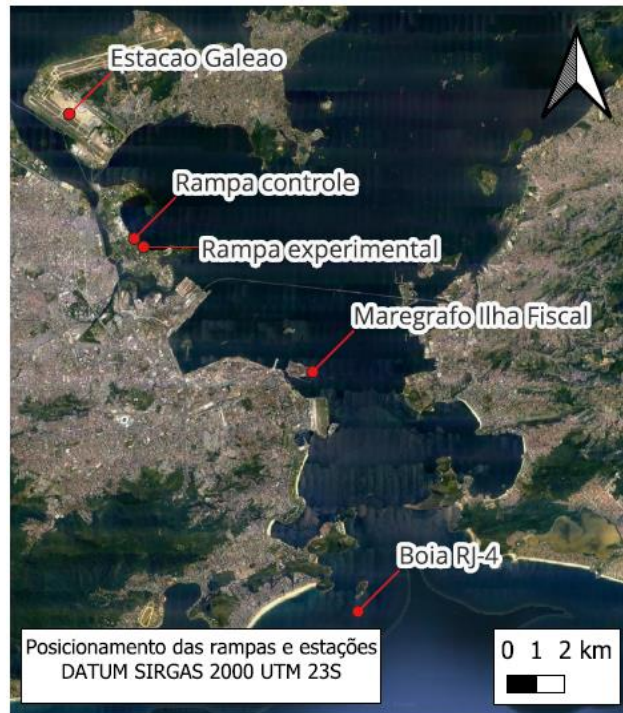
Figura 9 – Mapa de posicionamento das rampas Experimental e de Controle; Estações Maregráfica da Ilha Fiscal e Meteorológica do Galeão; e Boia Oceanográfica RJ-4 (Fonte: adaptado de Google Earth, Dezembro/2020).

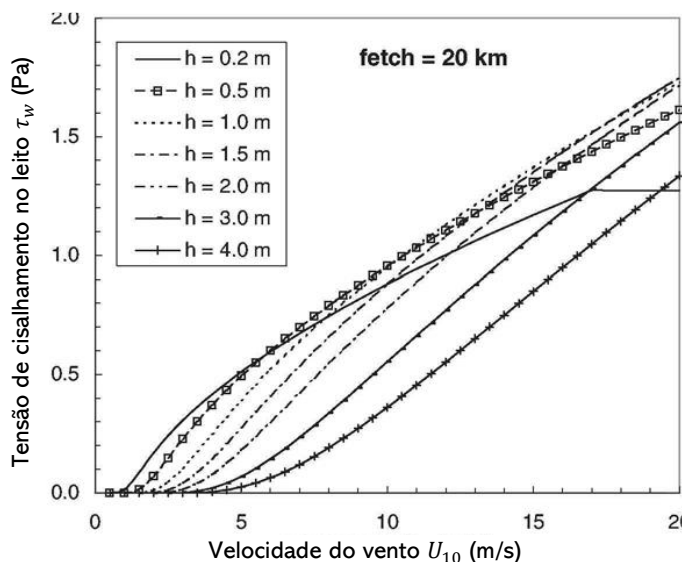
Figura 11 – Exemplo de tensão de cisalhamento no leito, induzida por onda, para pista de 20 km (Fonte: Grøen e Dorrestein (1976, apud Mathew e Winterwerp, 2020).

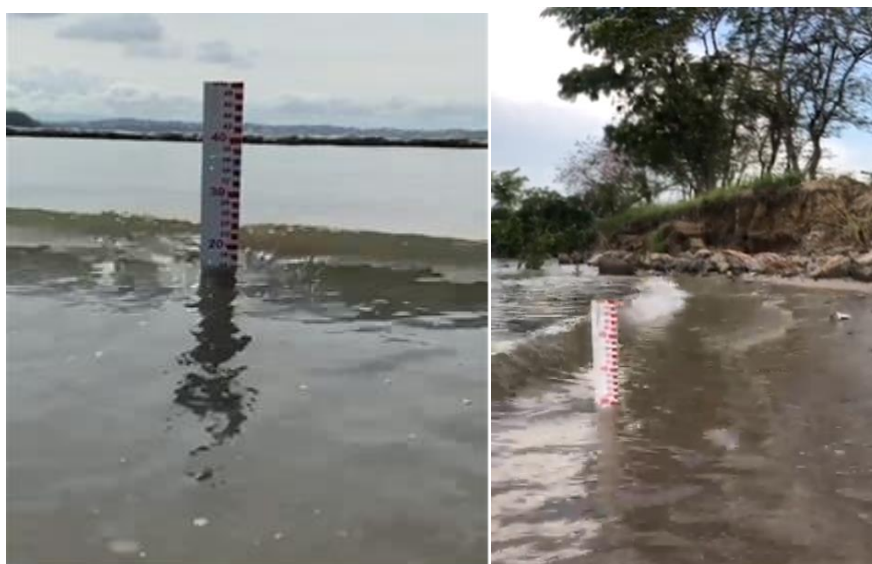
Figura 13 – Ajuste de metodologia para medição de onda (Fonte: acervo pessoal, agosto/2023).

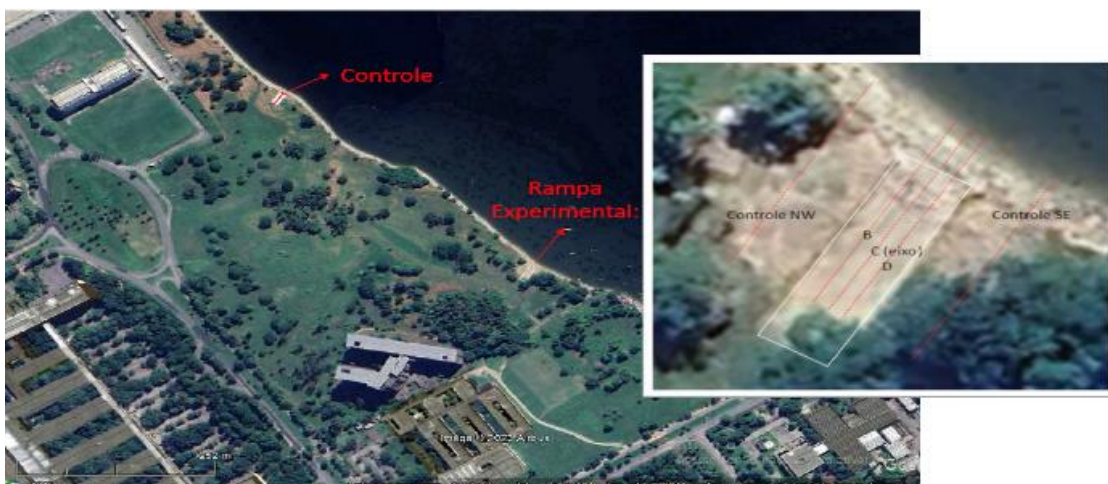
Figura 16 – Indicação de perfis para monitoramentos (Fonte: adaptado de Google Earth, abril/2023).

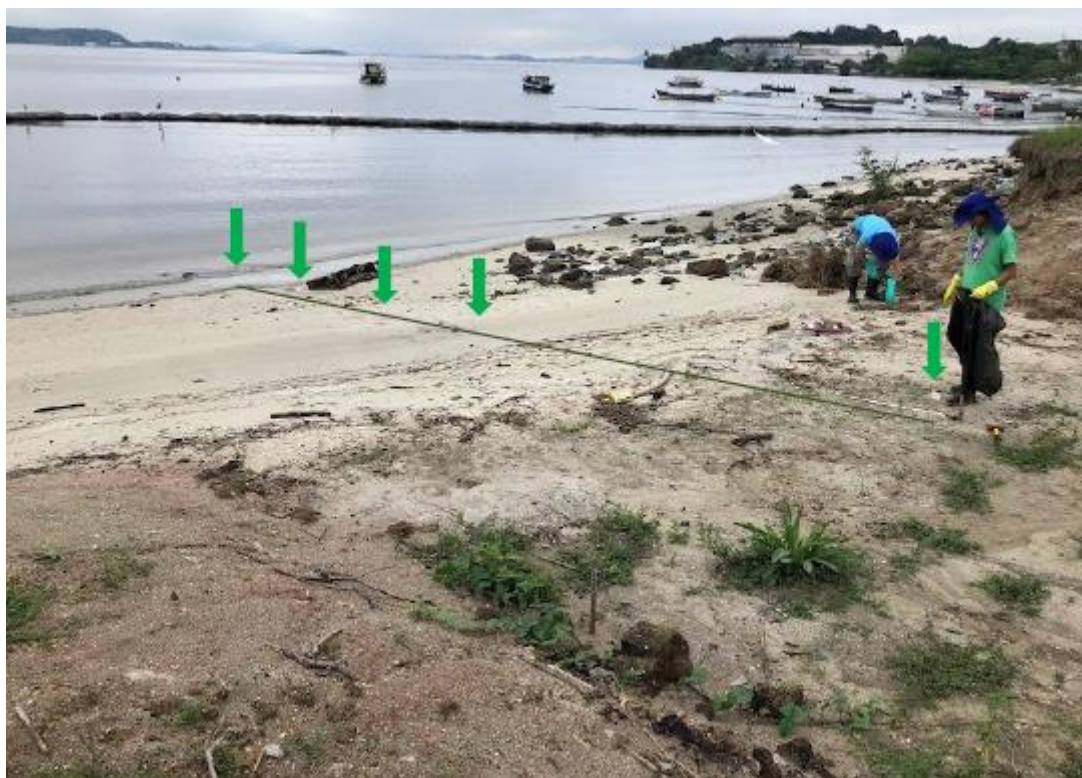
Figura 17 – Indicação da posição dos pontos de coleta de sedimentos, ao longo da rampa experimental (Fonte: acervo pessoal, Agosto/2023) - acrescentado destaque nos pontos de coleta e alinhamento.

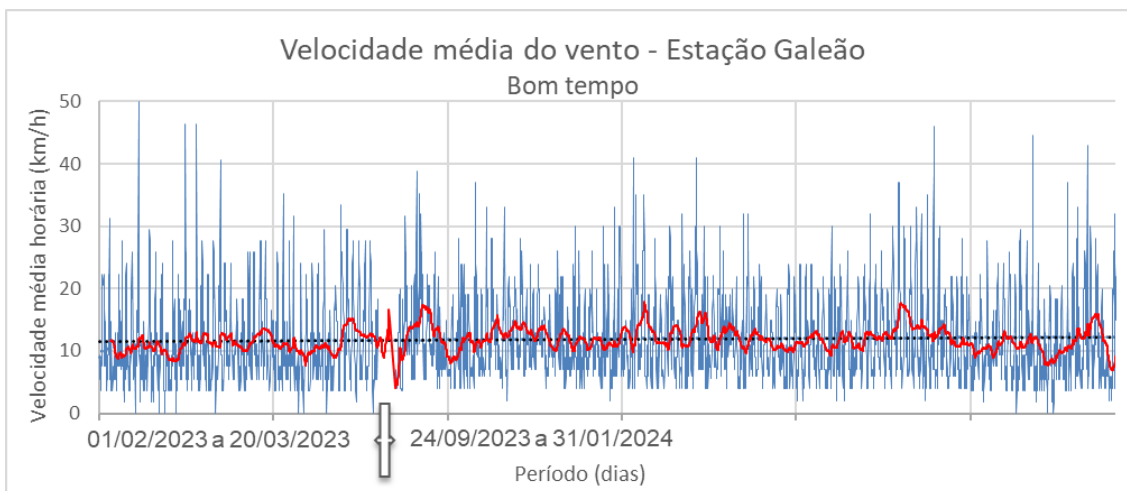
Figura 19 – Dados horários de velocidade média do vento, na Estação Meteorológica do Galeão, para todo o período de Bom tempo: primavera e verão; a linha preta tracejada indica o valor médio e a linha vermelha a média móvel a cada 48h (Fonte: elaboração própria, a partir de dados disponibilizados pela plataforma Meteostat).

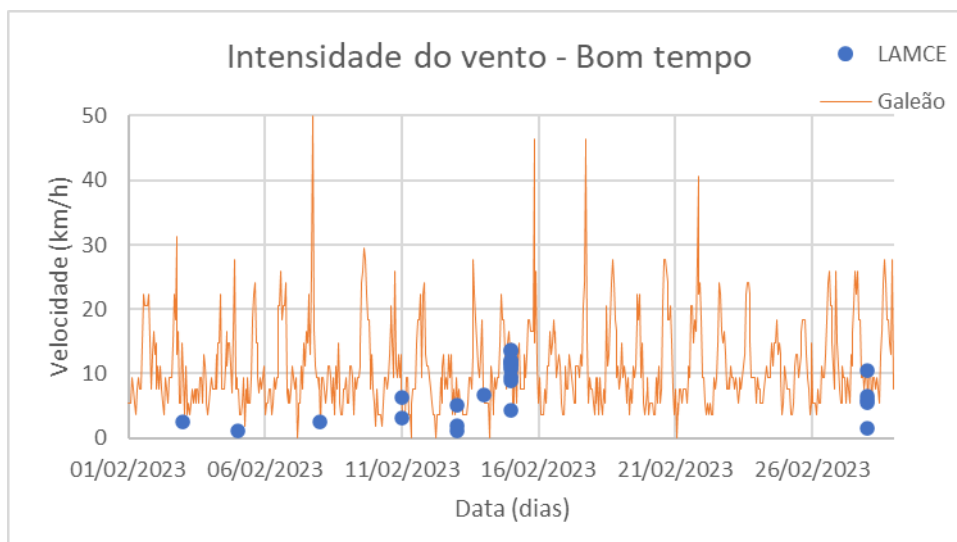
Figura 21 – Comparação entre dados de intensidade de vento obtidos nas Estações Meteorológicas do Galeão e do CENPES, no mês de Fevereiro/2023, representando o período de Bom tempo (Fonte: elaboração própria, a partir de dados disponibilizados pela plataforma Meteostat e pelo LAMCE).

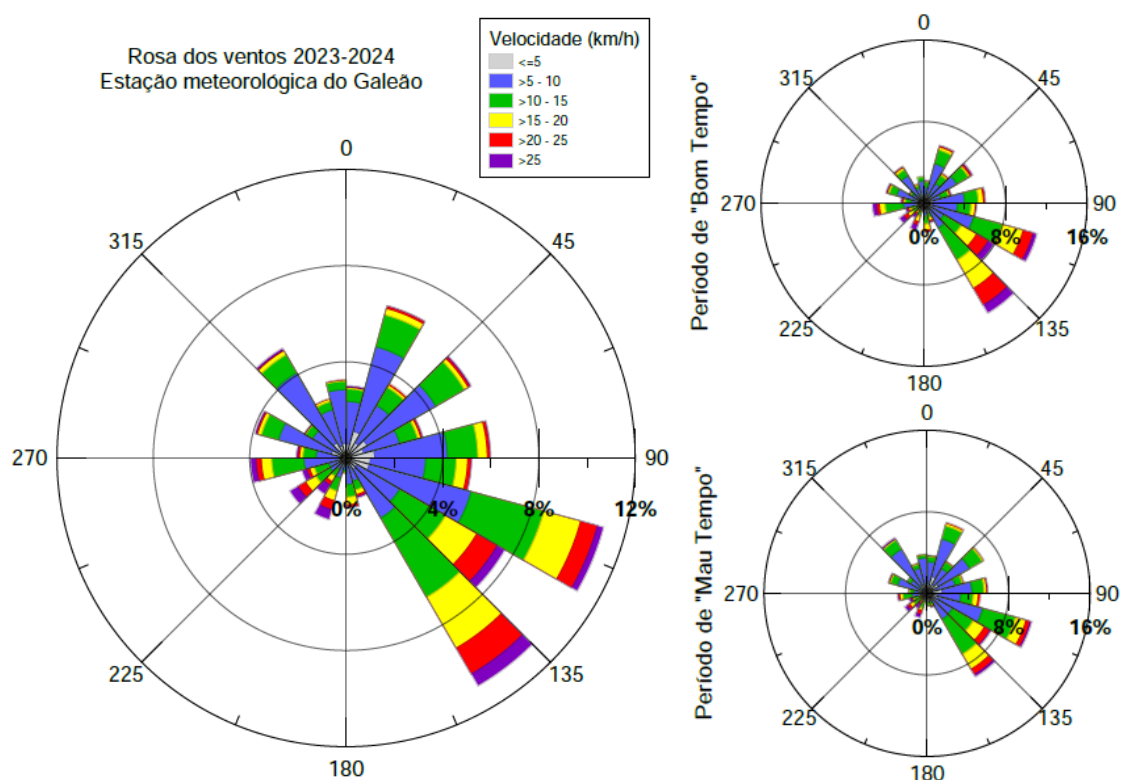
Figura 23 – Rosas de ventos elaboradas a partir das séries de dados obtidos da Estação Meteorológica do Galeão, no período de 01/02/2023 até 31/01/2024, médias horárias. À direita estão separados os períodos considerados de “Bom tempo” (acima) e “Mau tempo” (abaixo) (Fonte: elaboração própria, a partir de dados disponibilizados pela plataforma Meteostat).

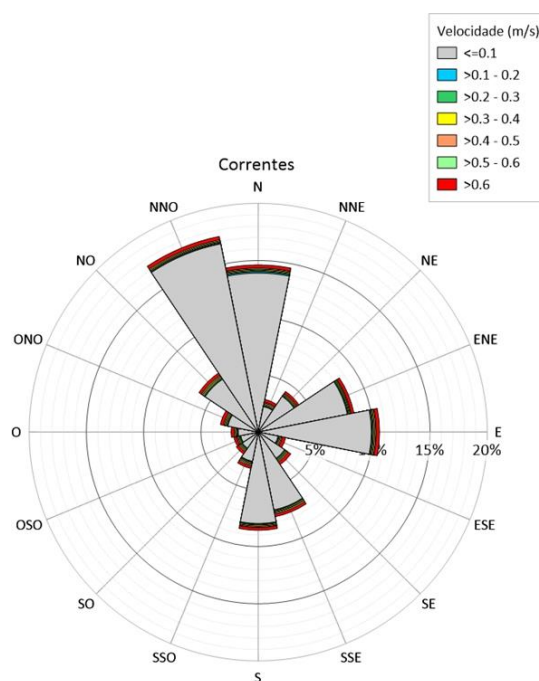
Figura 38 – Rosa de correntes, com velocidade em m/s, dados obtidos na campanha preliminar de fundeio do ADV (06/02/2023).

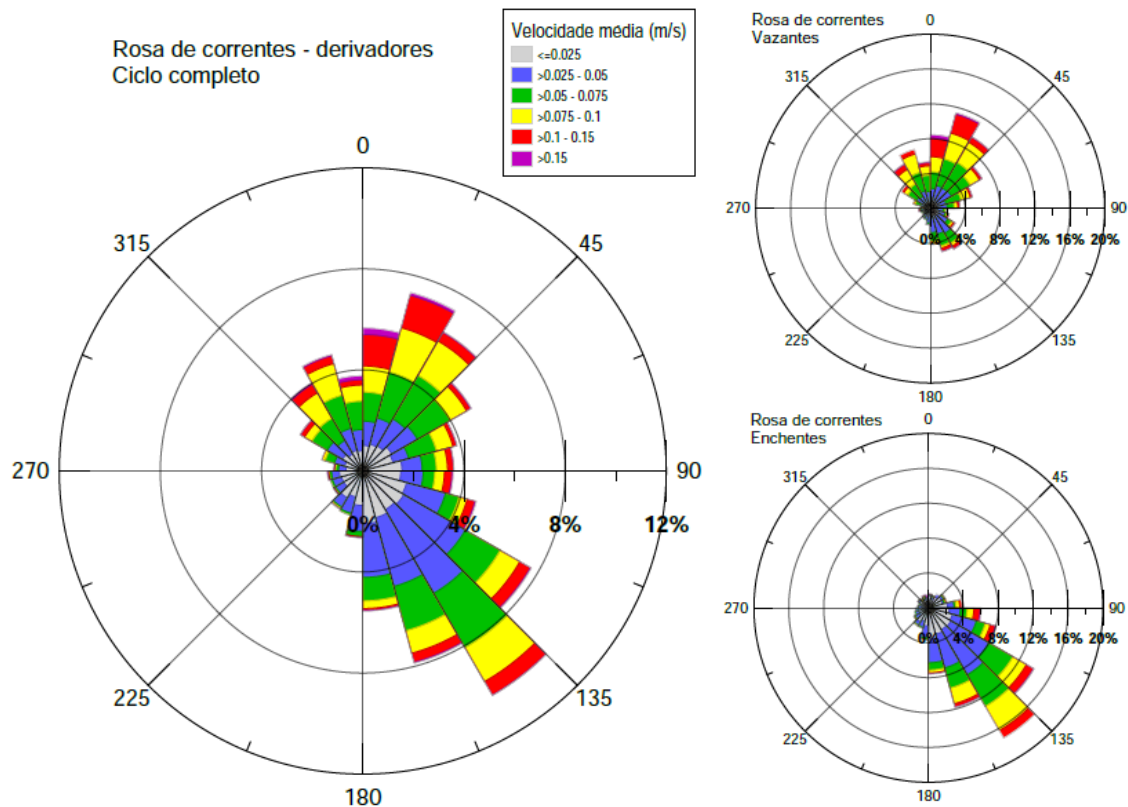
Figura 39 – Rosas de correntes, com velocidade em m/s, dados consolidados das diversas campanhas de derivadores; à direita estão separados os períodos correspondentes às marés Vazante (acima) e Enchente (abaixo).

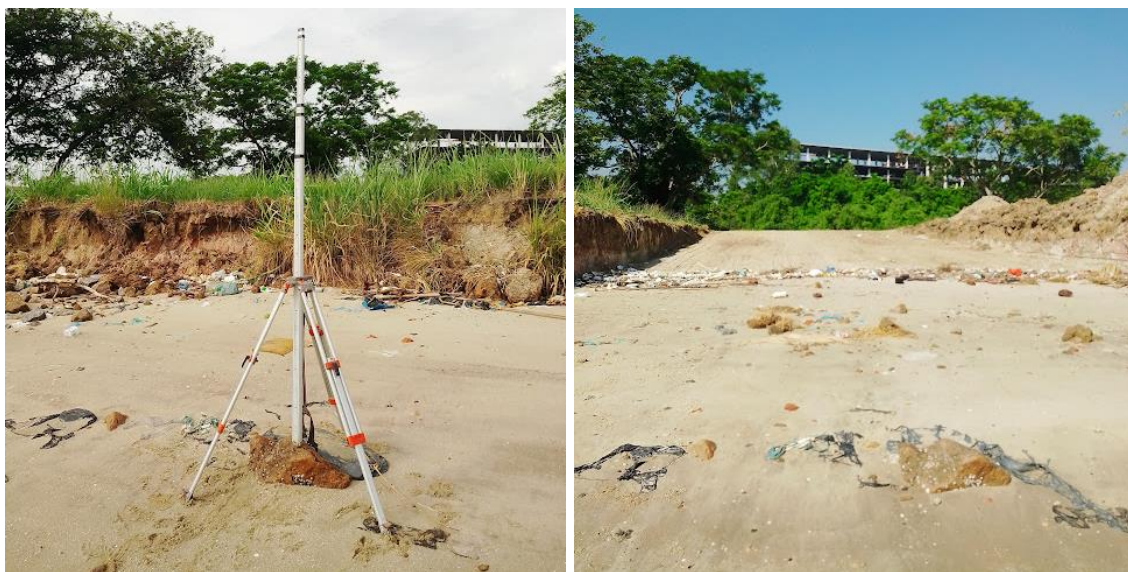
Figura 43 – Fotografias da área de monitoramento, antes (06/03/2023 - esquerda) e imediatamente após a intervenção (24/03/2023) – (Fonte: acervo pessoal, março/2023).

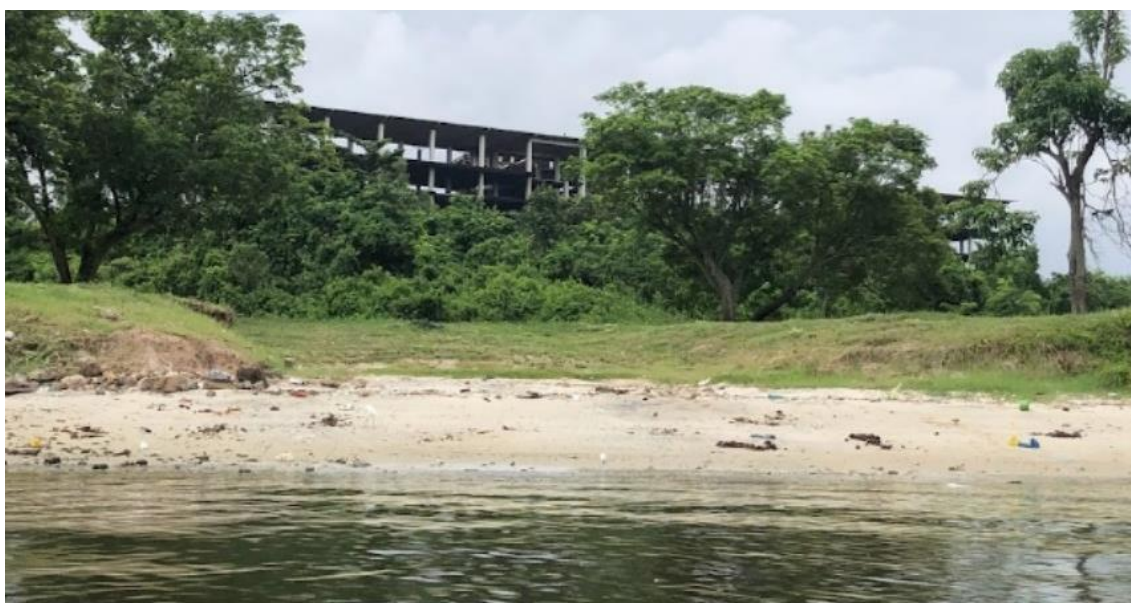
Figura 44 – Fotografia da rampa experimental, após o período de monitoramento – (Fonte: acervo pessoal, janeiro/2024).

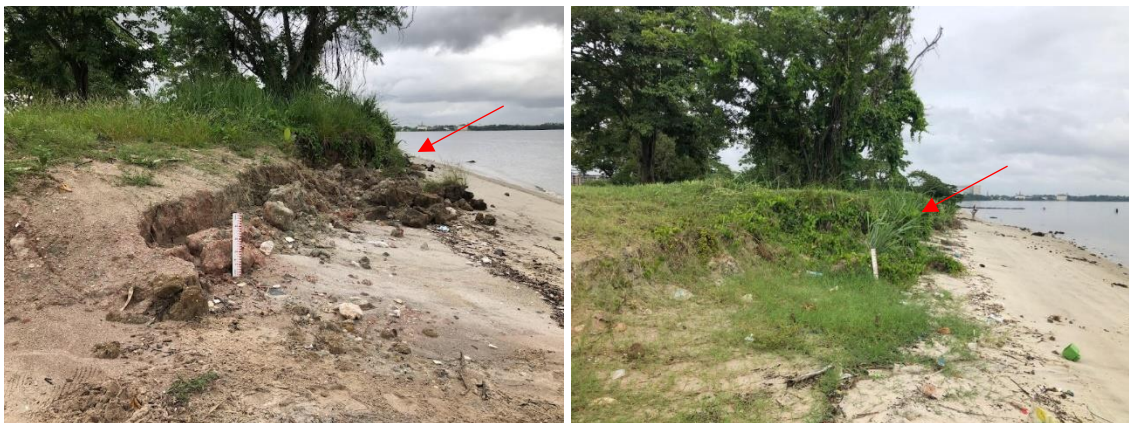
Figura 46 – Fotografia da encosta imediatamente a noroeste da rampa experimental, em diferentes datas, com destaque para o bloco de solo desagregado – (Fonte: acervo pessoal, outubro/2023 - esquerda e janeiro/2024 - direita).

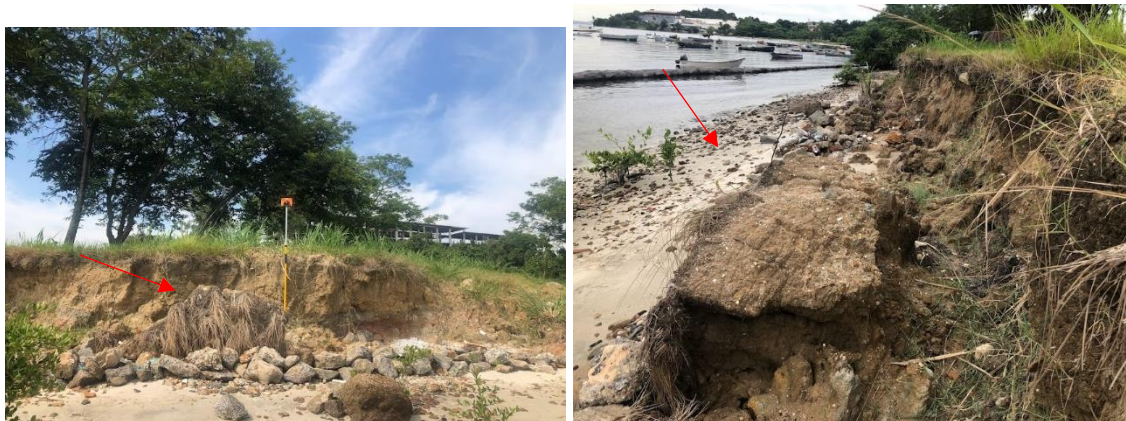
Figura 47 – Fotografias da encosta imediatamente a sudeste da rampa experimental, com destaque para o bloco de solo desagregado, visto por baixo (esquerda) e por cima (direita) – (Fonte: acervo pessoal, janeiro/2024).

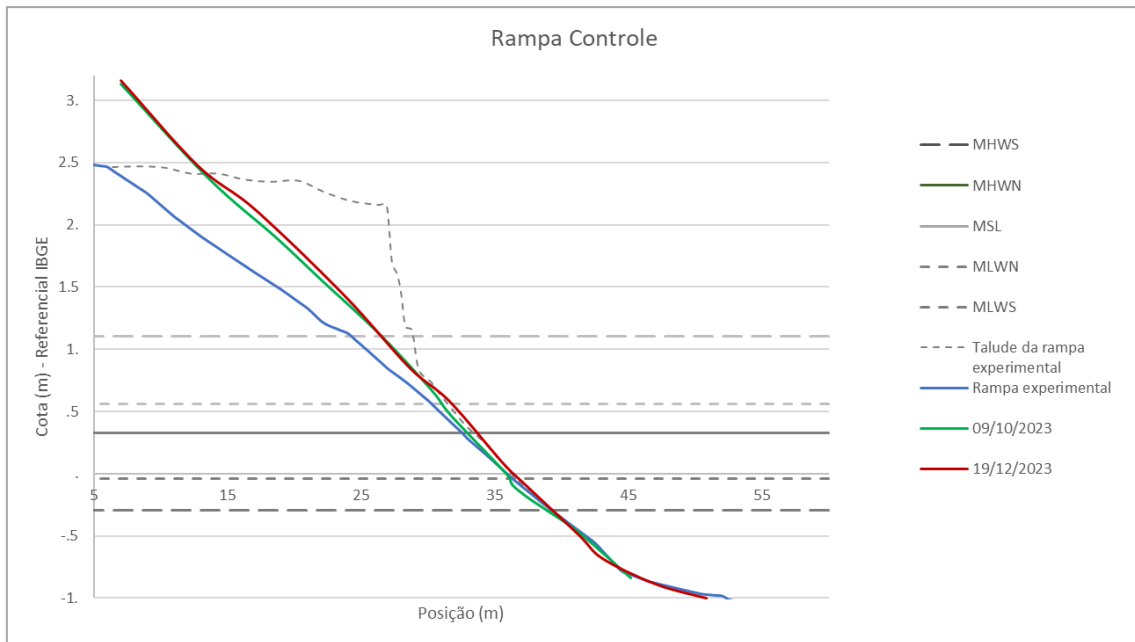
Figura 53 – Variação topográfica registrada na rampa de controle, comparada com a rampa experimental.

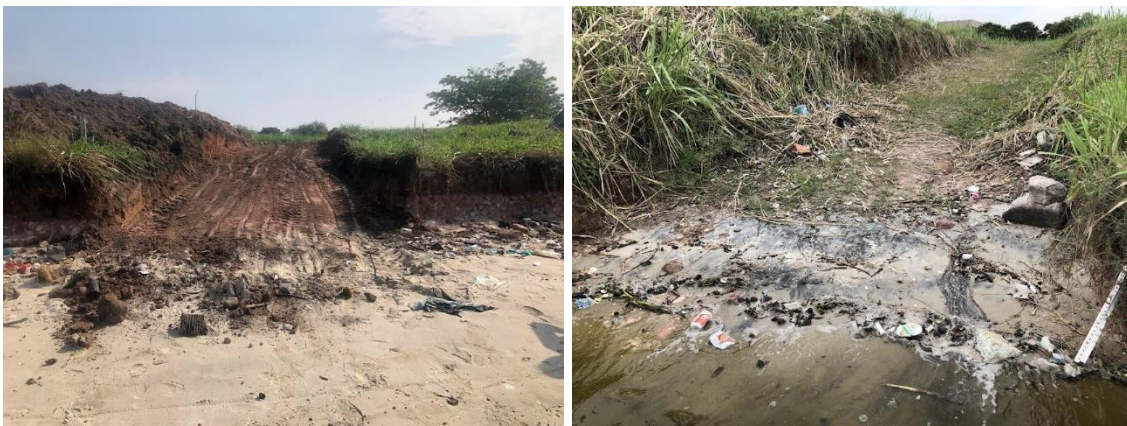
Figura 54 – Fotografias da rampa de controle recém executada (esquerda) e ao fim do monitoramento (direita)– (Fonte: acervo pessoal, outubro/2023 - esquerda e janeiro/2024 - direita).

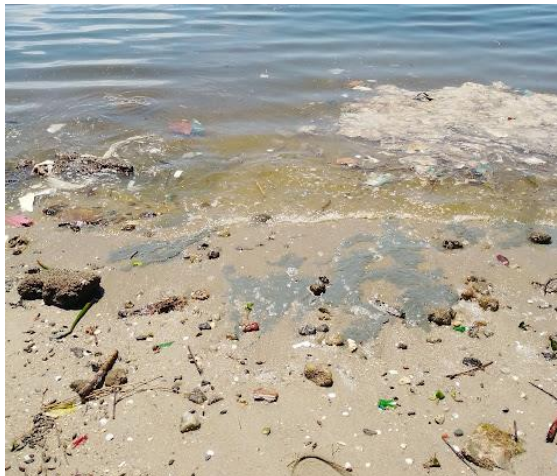
Figura 62 – Aspecto visual dos sedimentos na cota da baixamar de sizígia, com a presença de “bolsões” de finos - (Fonte: acervo pessoal, março/2024).

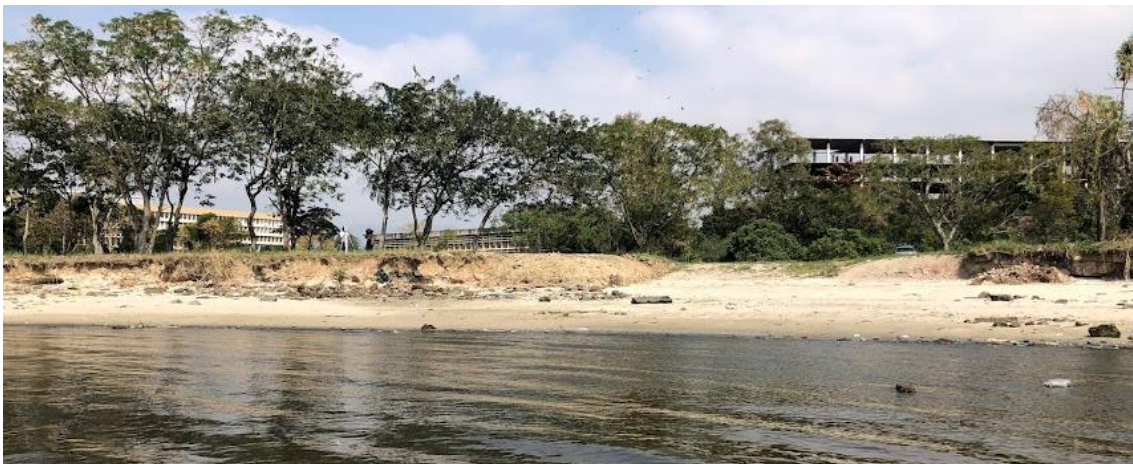
Figura 67 – Vista frontal da praia experimental e regiões adjacentes - (Fonte: acervo pessoal, agosto/2023).

Klein et al. (2004) estabelecem três tipos de sedimentos, conforme seu diâmetro médio, correlacionados ao estado dissipativo da praia. Segundo tal trabalho, praias refletivas apresentam declividade acima de $8,5^\circ$ e sedimentos do Tipo 3 (de 0,5 a 1,0 mm); praias intermediárias contêm sedimentos dos três tipos; e praias dissipativas exibem sedimentos do Tipo 1 (0,1 a 0,2 mm). O talude original, preexistente à intervenção, apresentava declividade de cerca de 29° na face em erosão (Figura 48) e diâmetro médio 0,43 mm na cota do MSL (Figura 59), configurando uma praia reflexiva neste trecho, por sua alta declividade. Já a praia experimental monitorada, apresenta declividade de $5,7^\circ$ (Figura 48) e diâmetro médio de 0,26 mm na cota do MSL (Figura 59), indicando uma praia com condição intermediária, mais propícia à estabilidade. Ressalta-se que nos demais trechos da enseada a declividade do talude chega até cerca de 90° , como pode ser observado na Figura 67.
